KESTŘANY- HORNÍ TVRZ

**Zpráva o provedení archeologického výzkumu
v roce 2006**

ARCHAIA Praha o.p.s. 2006

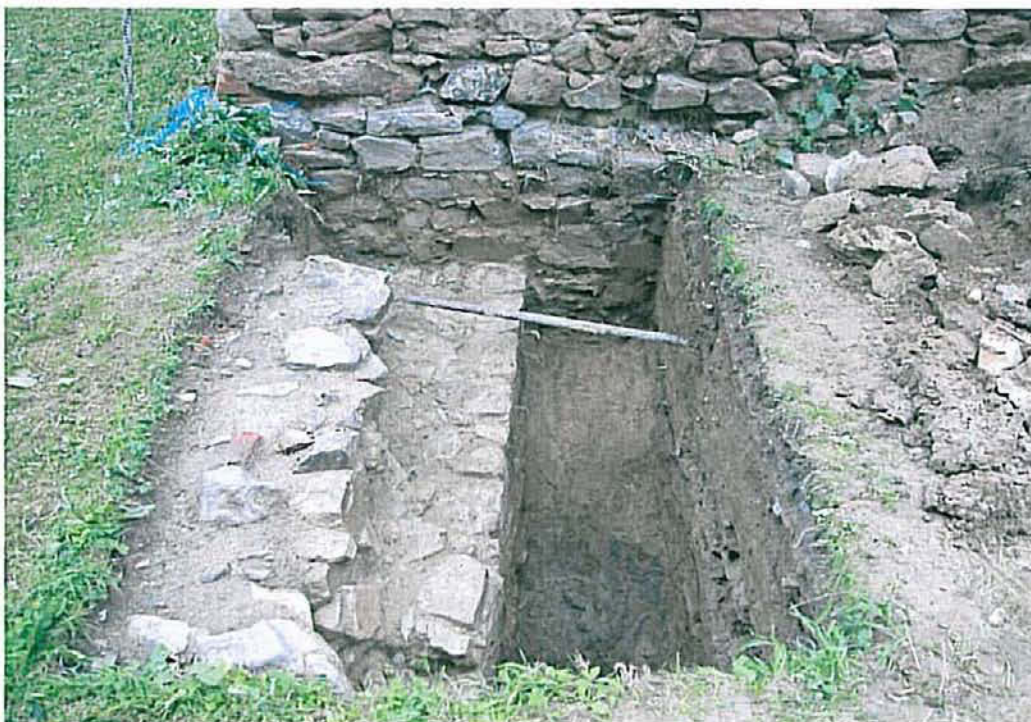
Sonda o původním rozměru 2 x 4 m byla situována u JV nároží tzv. purkrabství, které je nejstarší dochovanou stavbou v areálu tvrze. Svrchních 30 cm tvořily výrazně mladé, tenké navážkové vrstvy. Pak již následovalo intaktní souvrství s níže popsány situacemi.

Obr.1- Sonda při východní stěně purkrabství před rozšířením(pohled od V)

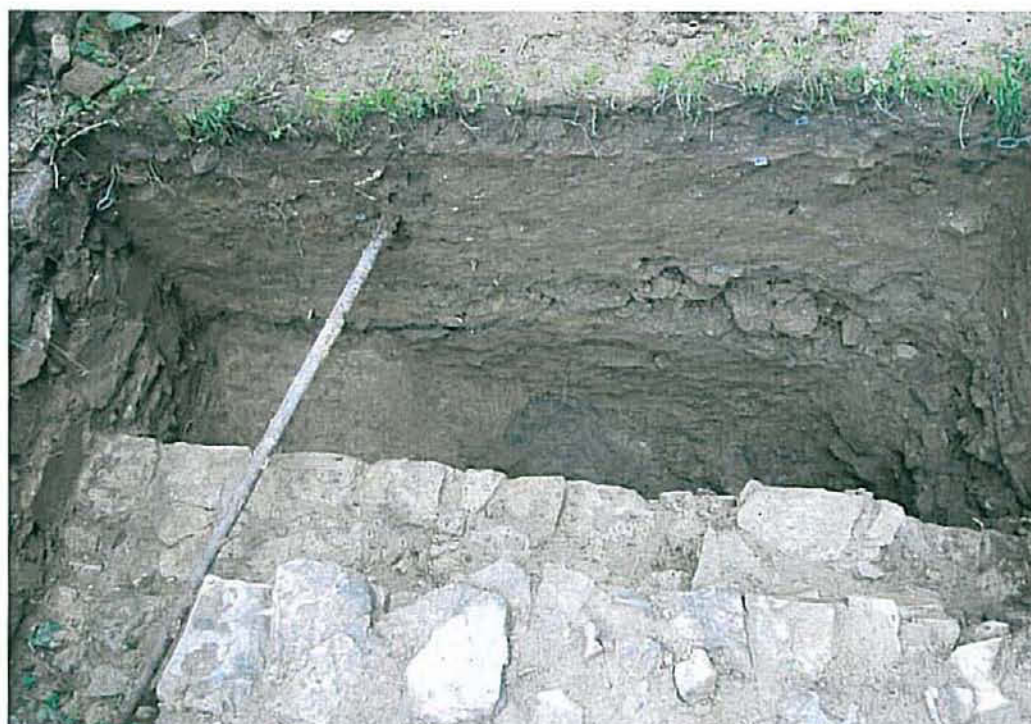
Osu sondy tvořila zeď 1006, lícovaná z lomového kamene a přizděná na spáru k budově purkrabství. Základovou spáru zdi se nepodařilo zachytit ani v hloubce 245 cm od stávajícího povrchu kam byla tato část sondy dokopána. Stratigrafickou situaci v sondě narušuje pouze výkop pro vodovodní potrubí. Ve zbylé intaktní stratigrafii převládají mocné jílovité vrstvy 1003 (66 cm) a 1010 (70 cm), mezi nimiž je mocná kamenitá destrukce 1007. Keramický materiál zachycený v těchto vrstvách nevykazuje velký časový rozptyl a zcela převládá horizont pol. 14.- 1.pol. 15. století. Ulehlá jílovitá vrstva se strmým spádem k východu byla původně interpretována jako geologické podloží. Pro jistotu bylo v této vrstvě odvráceno cca 120 cm pedologickým vrtákem. Po 80 cm však byla navrtána šedá jílovito-písčité vrstva s obsahem uhlíků.

Obr.2-Stratigrafická situace na severním řezu téže sondy.

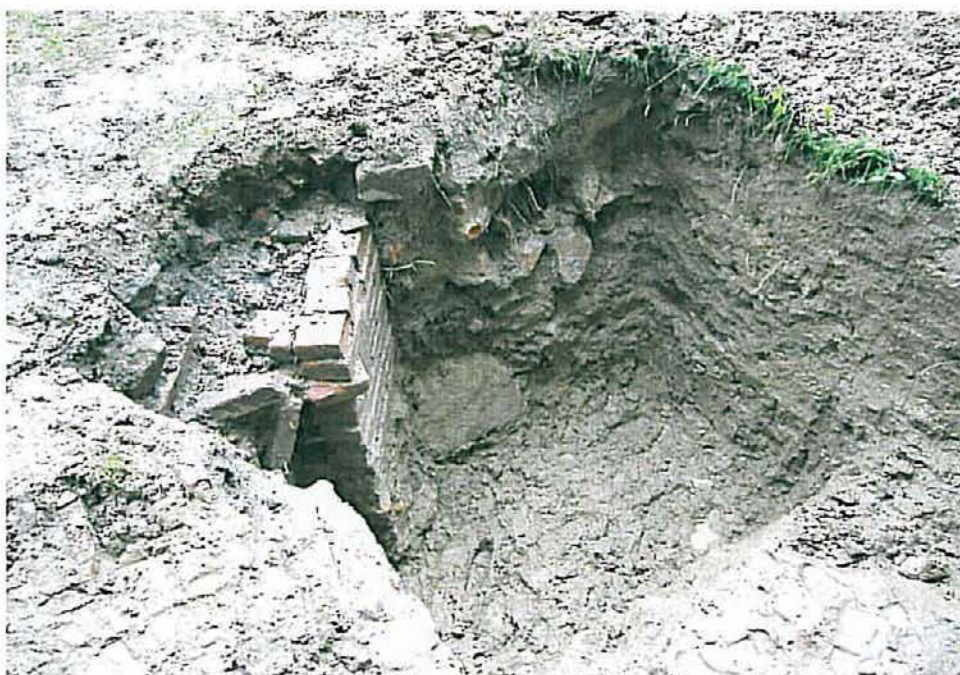
Sonda o rozměrech 2 x 2 m byla položena v nejnižší části nádvoří tvrze v těsné blízkosti vstupní brány. Severozápadním rohem sondy probíhal cihlo-kamenný kanál, nasedající na starší vrstvy. V ostatní ploše sondy byly zachyceny výrazně mladší vrstvy 2001 a 2002 o celkové mocnosti 30 cm. Starší situace v sondě zastupují ulehle jílovité vrstvy 2003 a 2007, lišící se pouze svojí konzistencí. Svrchní vrstva 2003 obsahovala větší podíl kamenů a písku. Režim spodní vody umožnil dokopat sondu pouze do hloubky 180 cm. Oproti vedlejší sondě

Obr.3-Sonda 2 dokopaná na hranici spodní vody.

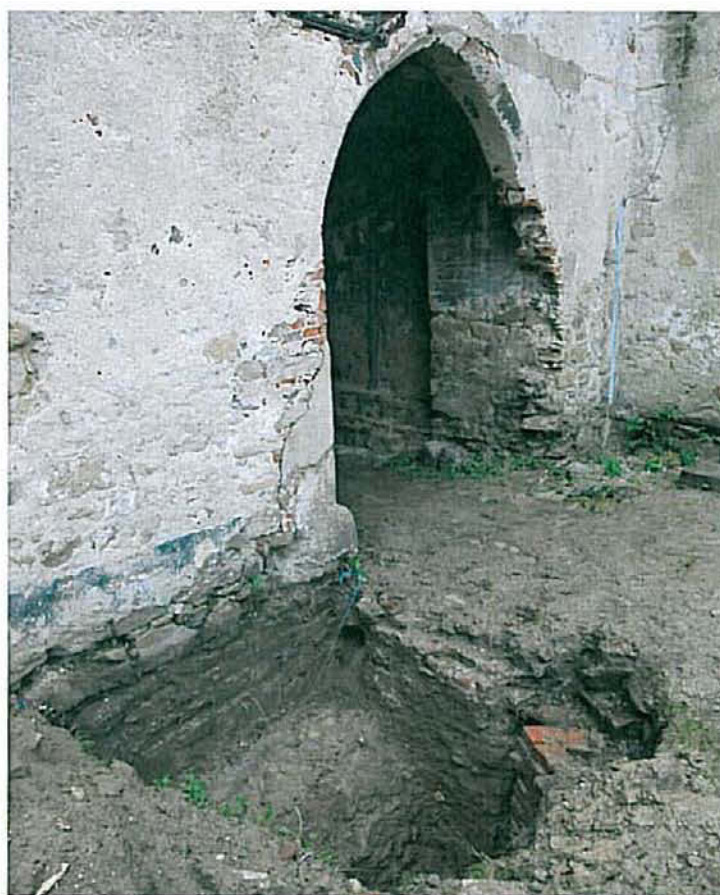
Obr.4-Sonda 2 situovaná v nejnižší části nádvoří v blízkosti vstupní brány.

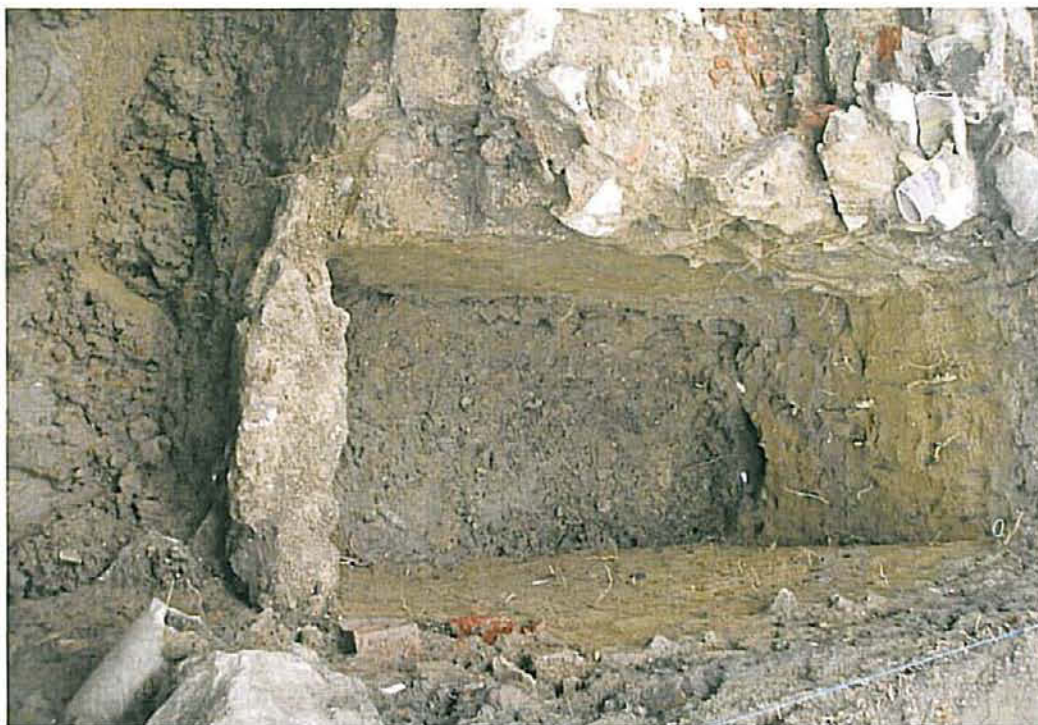
Ve druhé části sondy byly v úrovni 30-50 cm pod povrchem začištěny mladší zděné konstrukce interpretované jako relikty odvodňovacích kanálků a základy parazitní zástavby patrné na dobových fotografiích (obr.8). Stratigrafická situace pod těmito mladšími situacemi byla obdobná jako ve vedlejší části sondy. Zásadním nálezem v hloubce 230 cm byl kamenný věnec tvořící výseč asi 45 stupňů. Jedná se zřejmě o objekt studny, jejíž průměr mohl činit až 3 m. V současné době je tento objekt zakonzervován v nenarušeném stavu.

Obr.5-Rozšíření sondy 1 jižním směrem. Situace před nálezem studny.

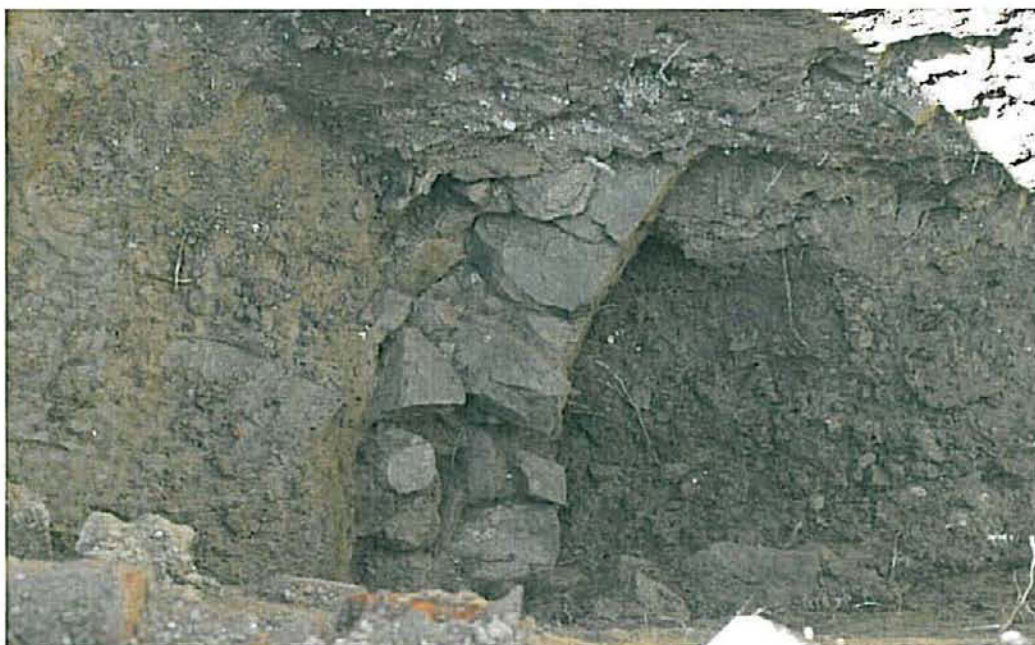
Interpretace: studna

Obr.6- Sonda 1, jižní rozšíření- studna.

Nalezený objekt studny by měl zůstat zakonzervován pod zemí ve stávajícím stavu, což je i doporučení archeologické komise konané zde dne 8.9.2006.

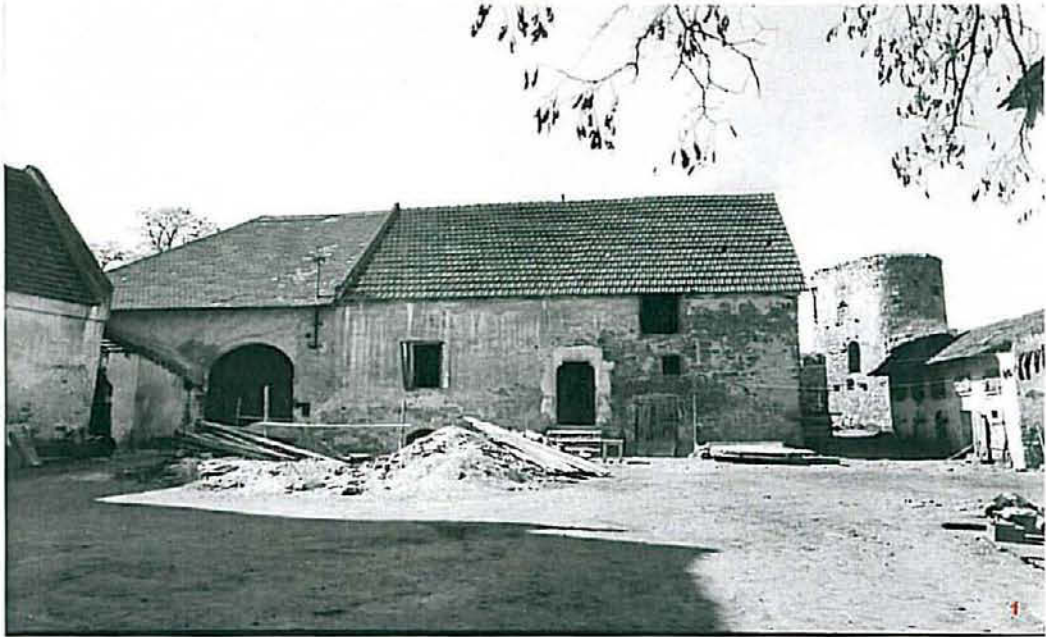
Obr.7- Tzv. purkrabství na dobové fotografii. Vpravo ještě patrná parazitní zástavba.

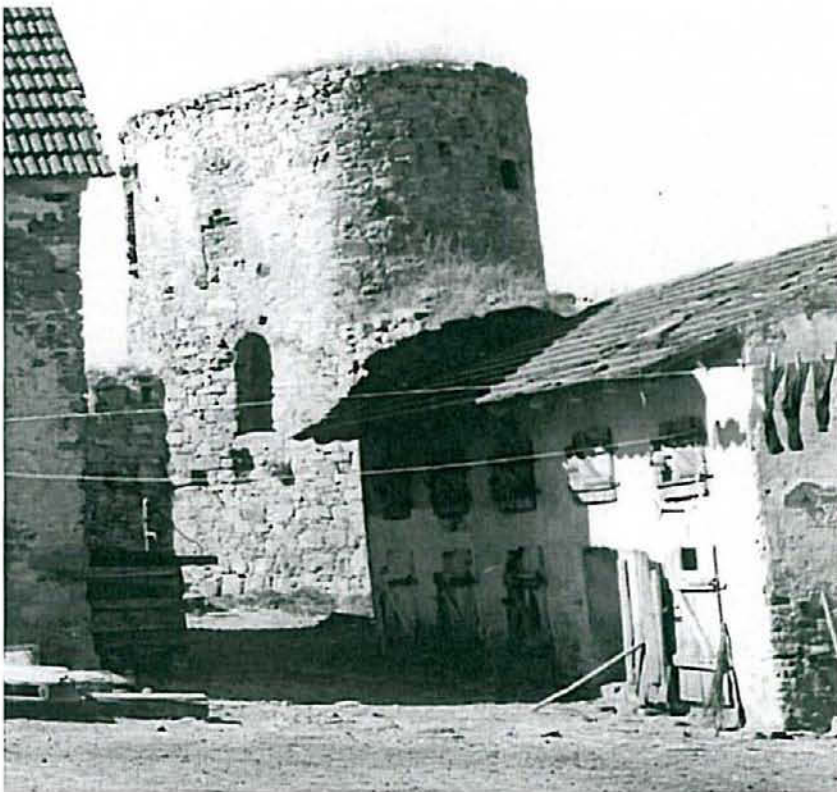
Interpretace: zeď je reliktem parazitní zástavby stržené ve 2. pol. 20. stol.

Obr.8- Detail parazitní zástavby V od purkrabství.
