ZAMĚŘENÍ PODÉLNÉHO ŘEZU A-A (J.VOSLÁŘ) S VYBRANÝMI NÁLEZOVÝMI SITUACEMI SHP 1:50
A PŘIPOJENÍM DOKUMENTACE ARCHEOLOGICKÝCH VÝZKUMŮ
(ARCHAIA PRAHA O.P.S., J.VALKONY, K.KAŠÁK), (ARCHAIA BRNO O.P.S., D.MERTA)

OBNOVA HORNÍ TVRZE V KESTŘANECH - DIPLOMOVÝ PROJEKT

AUTOR: Bc. Jiří Vosláš LETNÍ SEMESTR 2012/2013

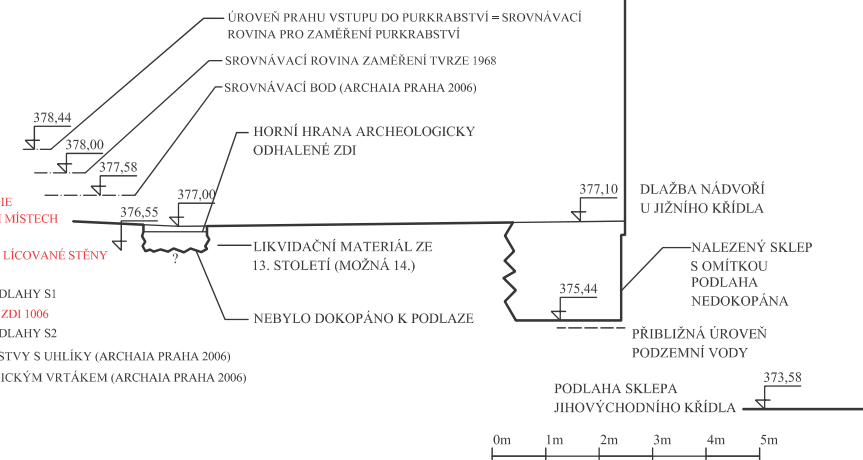
SKLEP S KLETOVANOU OMÍTKOU U JIHOVÝCHODNÍHO KŘÍDLA

U dvorní stěny jihovýchodního křídla byl proveden archeologický průzkum (Archaia Brno 2009), který mimo jiné odhalil pozůstatek středověké budovy, pravděpodobně obytného paláce předpokládaného M. Ryklem v disertační práci (2009). Kvůli přítomnosti podzemní vody nebyla dokopána úroveň podlahy nalezeného prostoru. Ta se tedy nacházela hlouběji, než 180 cm pod dnešním terénem. Zároveň se ale strop nacházel již nad úrovní dnešního terénu.

Zajímavé je, že prostor, patrně polosuterén, měl kletovanou omítku. Tato nečekaná situace se zde tedy objevuje hned na dvou místech! (Těž Purkrabství- západní sklep).
